TEEDEKLASTRI PUITSILDADE UURING

Alar Just
SP
TTÜ

Põhjamaade ja Eesti puitsildade konstruktiivsed lahendused ning analüüs koos kasutusettepanekutega

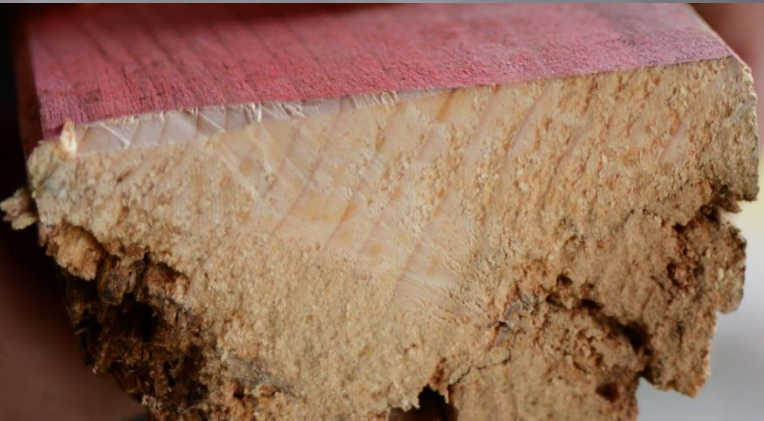
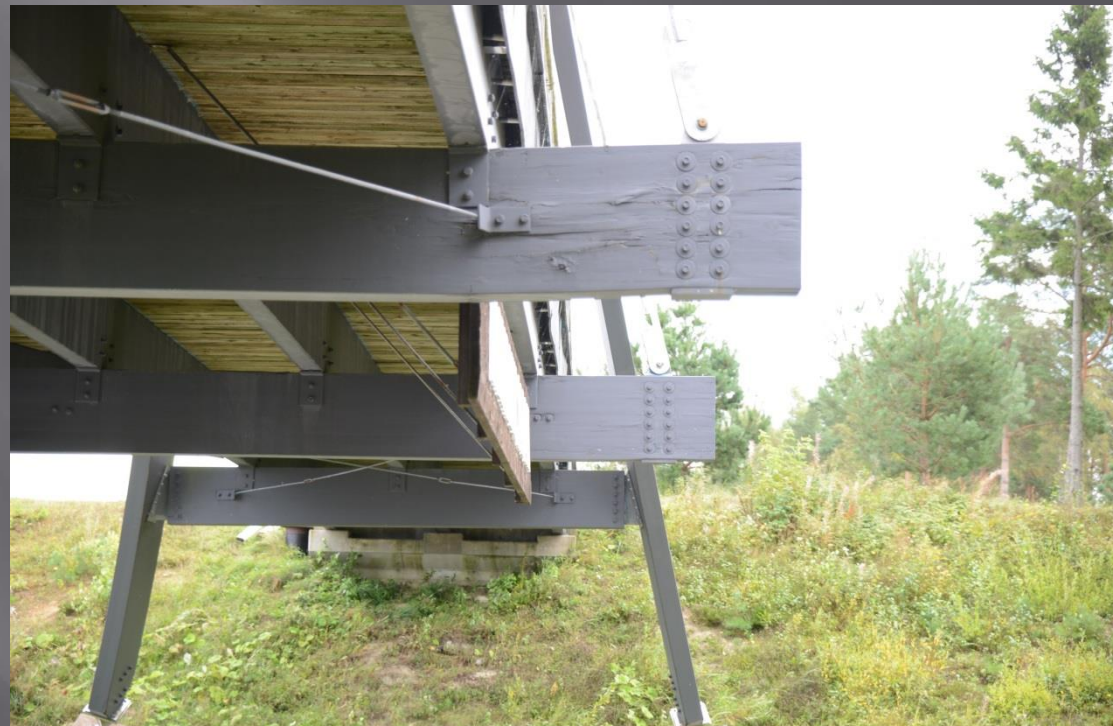
- ▣ Materjalide ja kaitse valik
 - puidu liik (mänd, kuusk)
 - sügavimmutuse olemasolu
 - värvkate

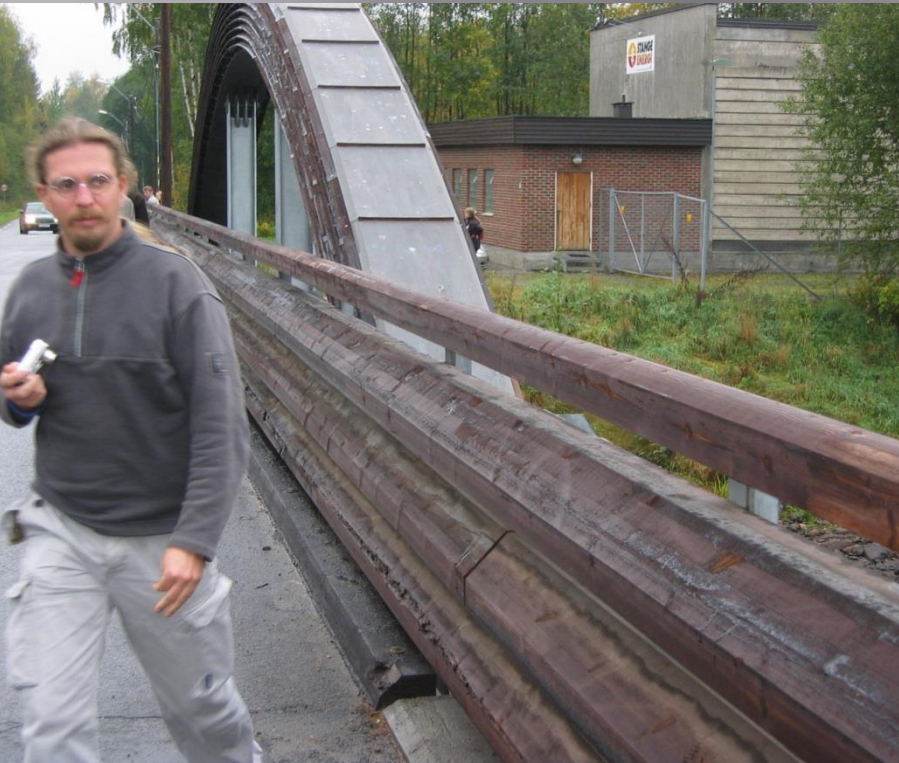
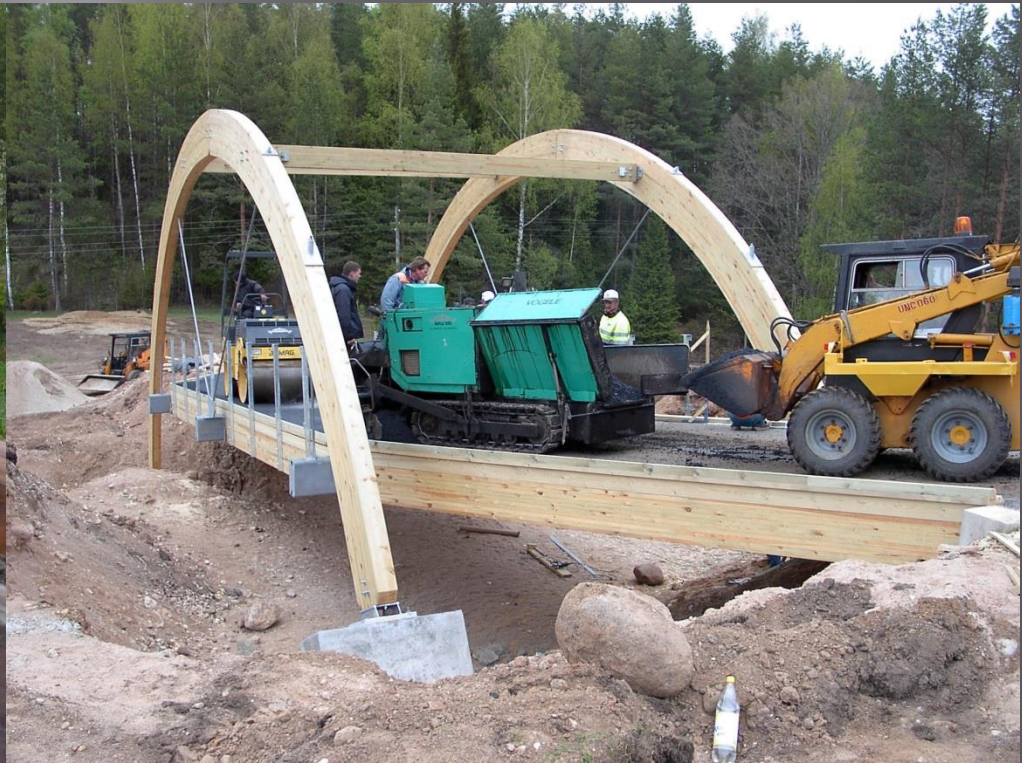
- ▣ Detailide ja sõlmede lahendus

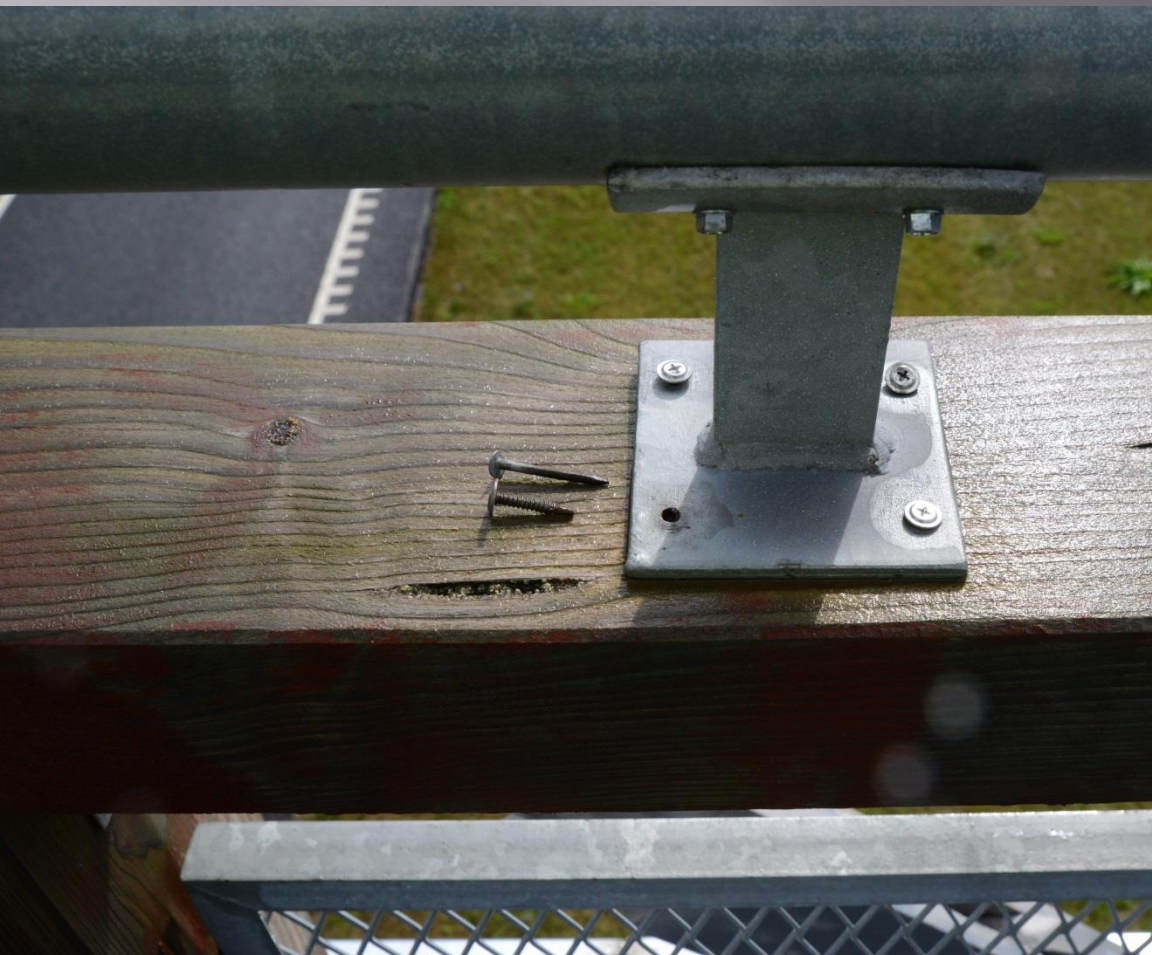
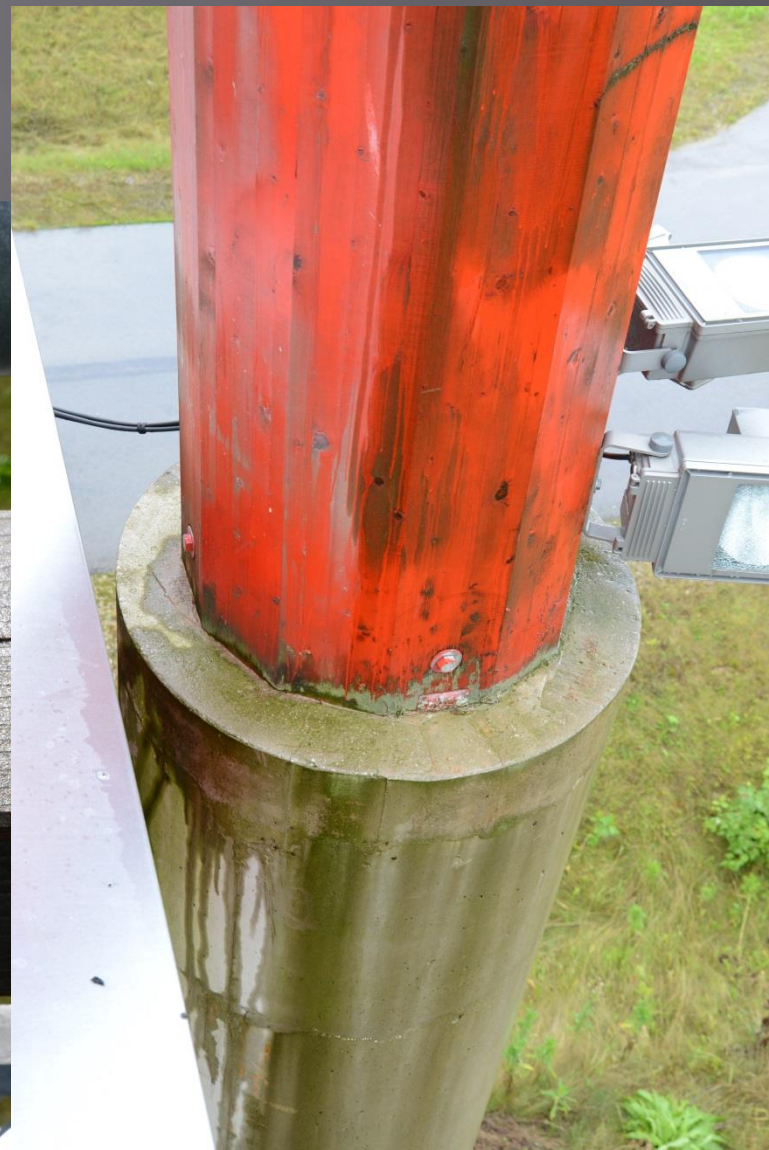
- ▣ Ehituskvaliteet

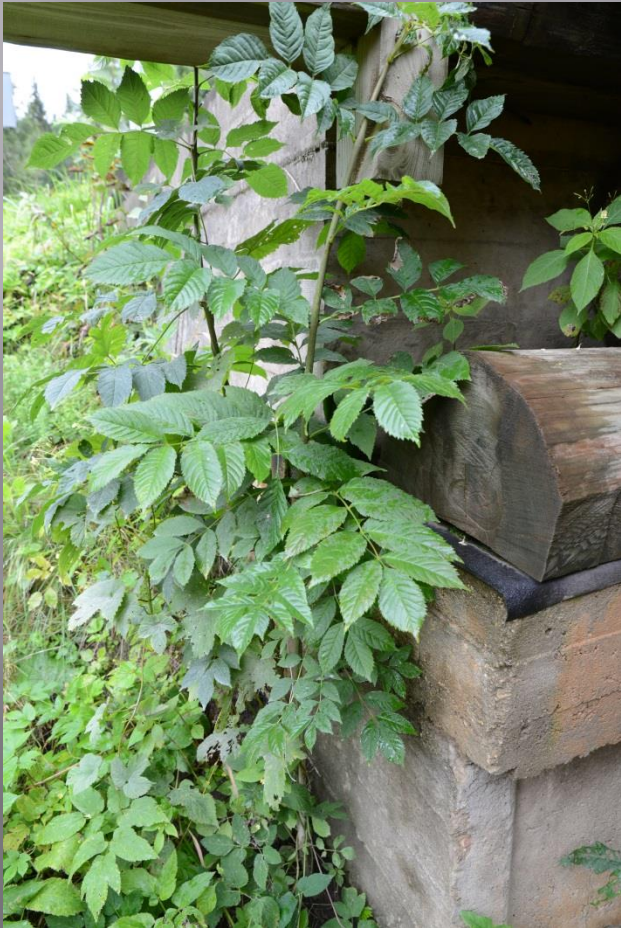
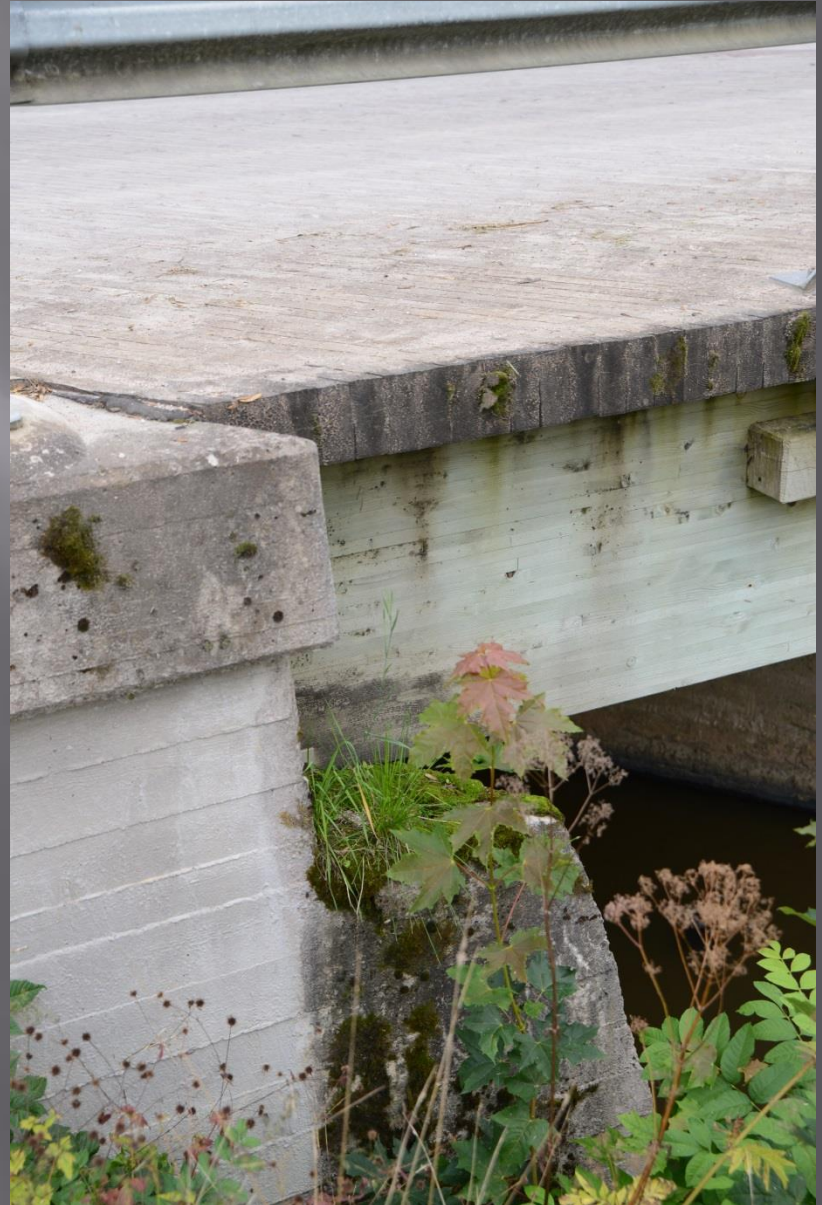
- ▣ Puudulik hooldus
