UURING

Õigesti hooldatud puitsild ei varise

Ä Mis on mis Puitsildade uuring

“Põhjamaades kasutatud puitsildade lahendused ja erinevate konstruktiivsete lahenduste vastupidavuse teadusanalüüs koos kasutusettepanekutega Eestis”

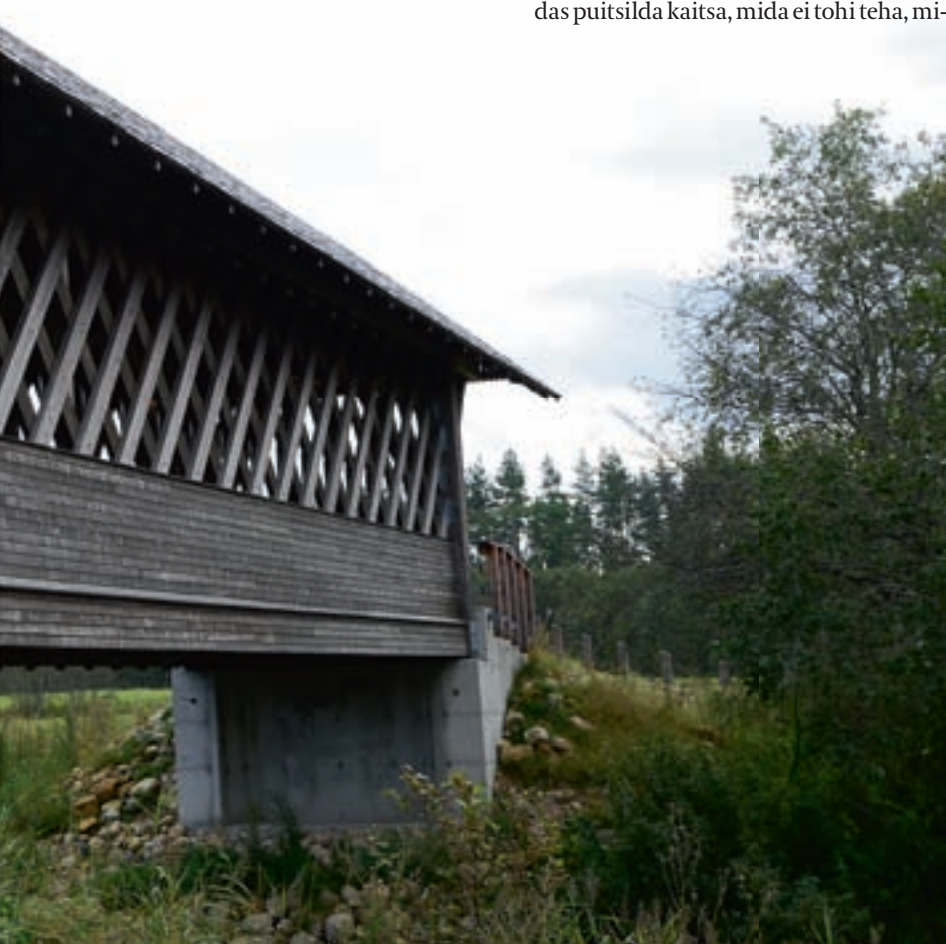
← **JÄRUSKA** sild üle Rannapungerja jõe on suhteliselt ainulaadne katuslahenduse tõttu. FOTOD: ALAR JUST

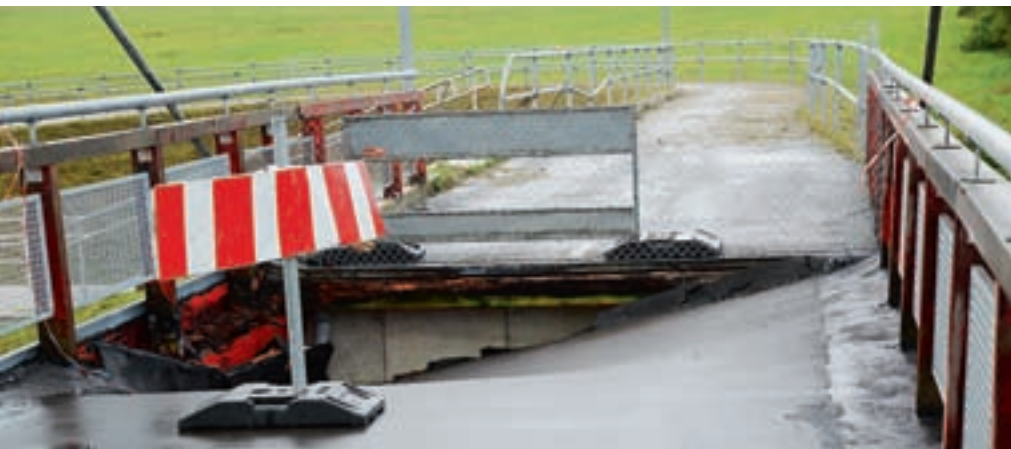
↑ **VAIDA** sillal eelmisel sügisel juhtunud varing tekitas puitsildade teemal avalikkuses kõvasti kõneainet. Spetsialistid tegelesid teemaga juba varem.

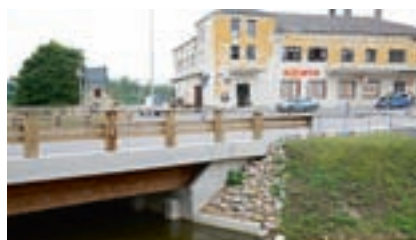
↑ **ALA-RÕUGE** maantee-sild on näide heast konstruktiivsest kaitsest.
